قلمة قايتباي

٨٨٢ هـ - ١٤٧٧ م

الاسكندرية

وزارة الثقافة
هيئة الآثار المصرية

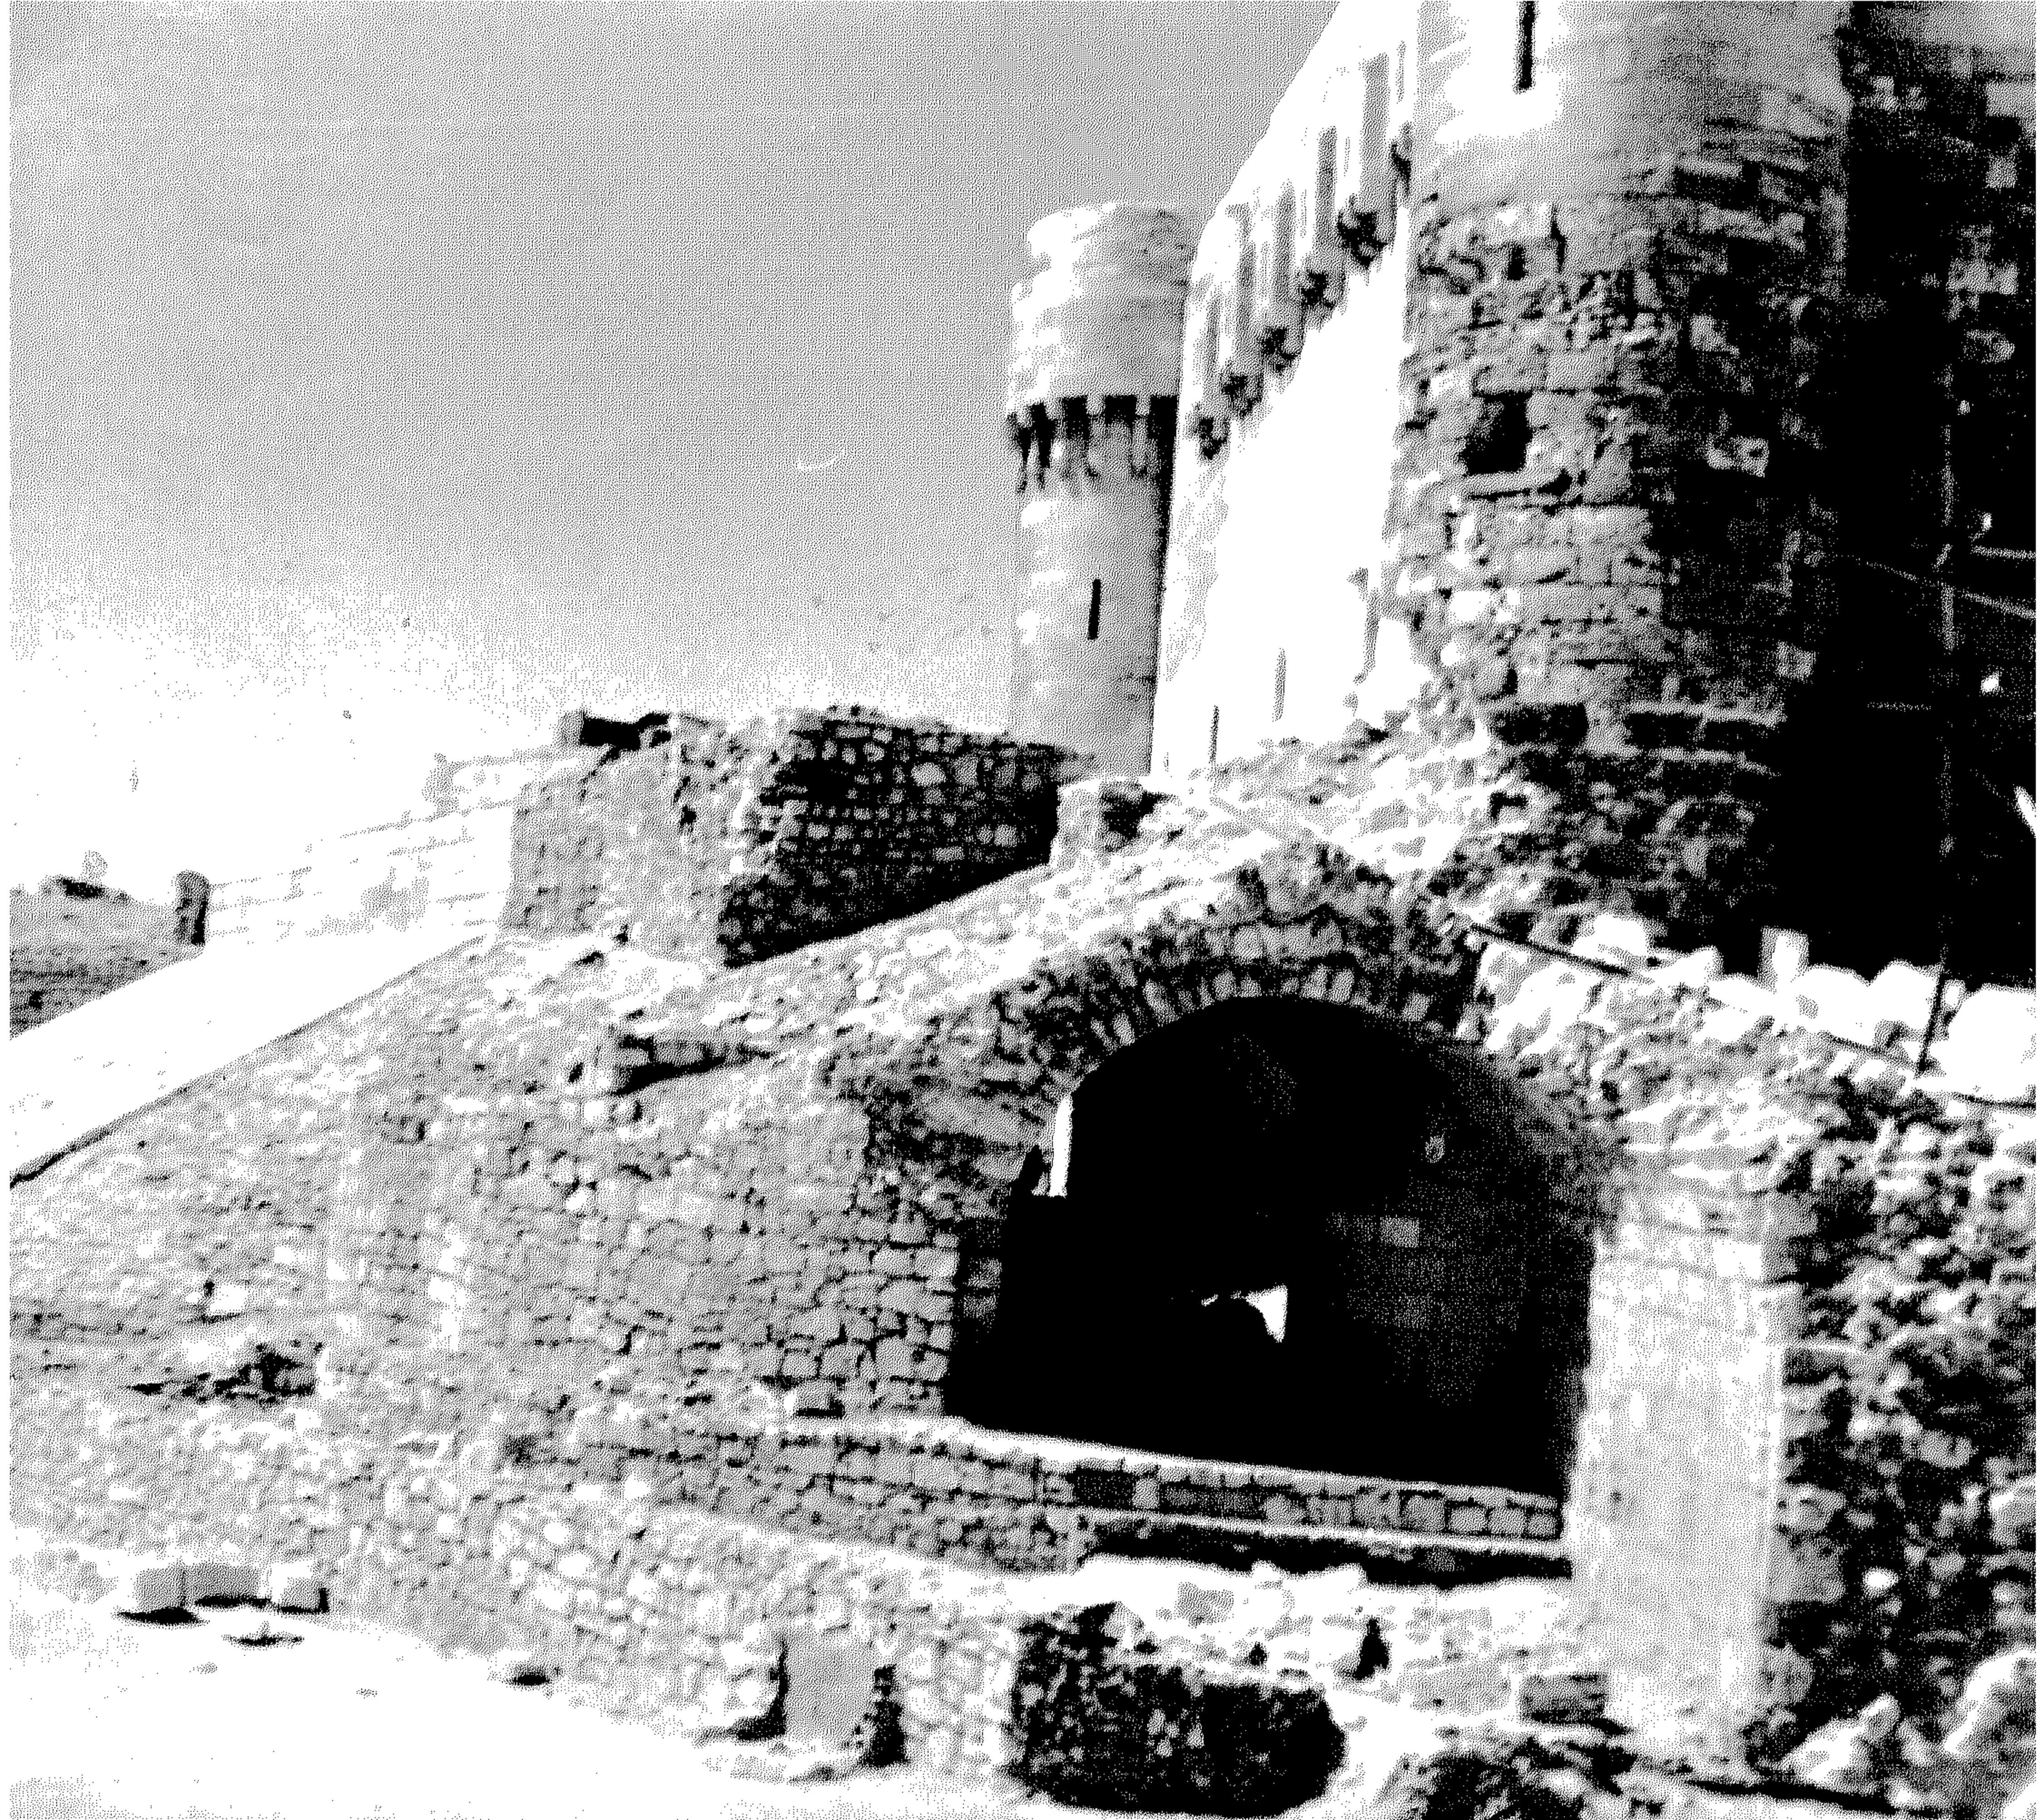
باب البرج الرئيسى

The door of the main tower

Porte de la tour principale

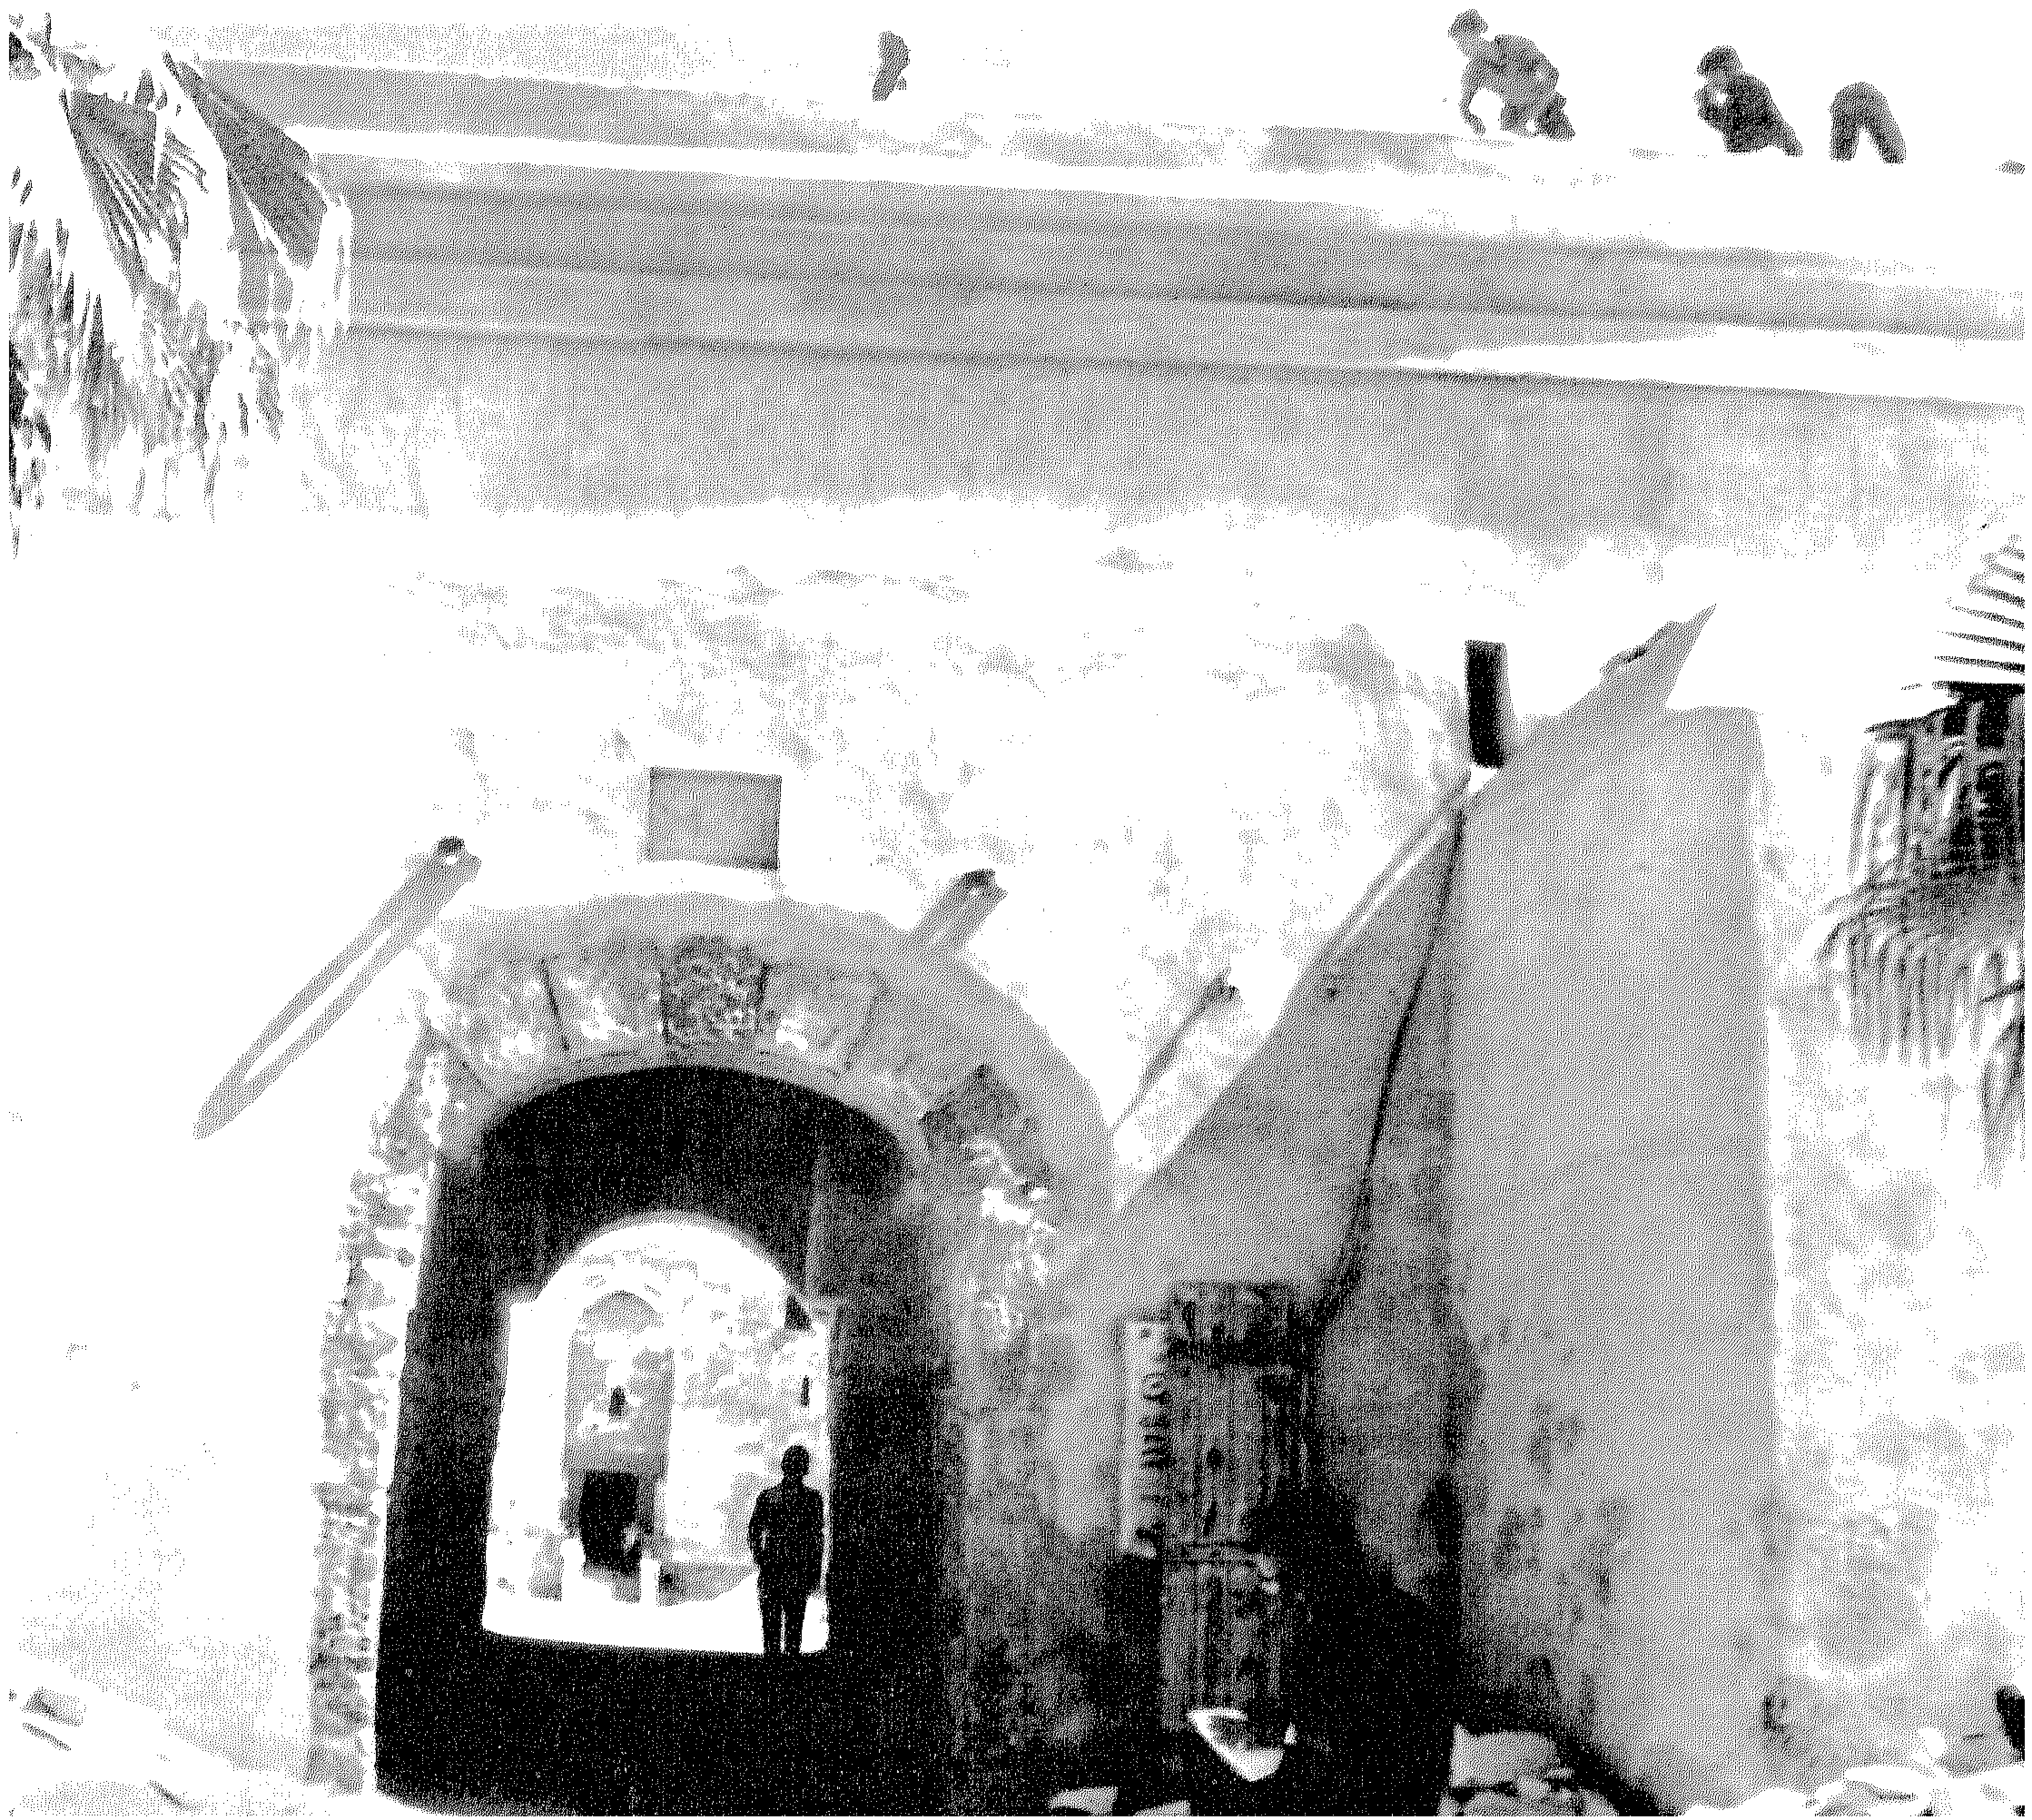
واجهة ثكنات العساكر الشرقية

The east facade of the soldiers barracks

Façade est des casernes des soldats

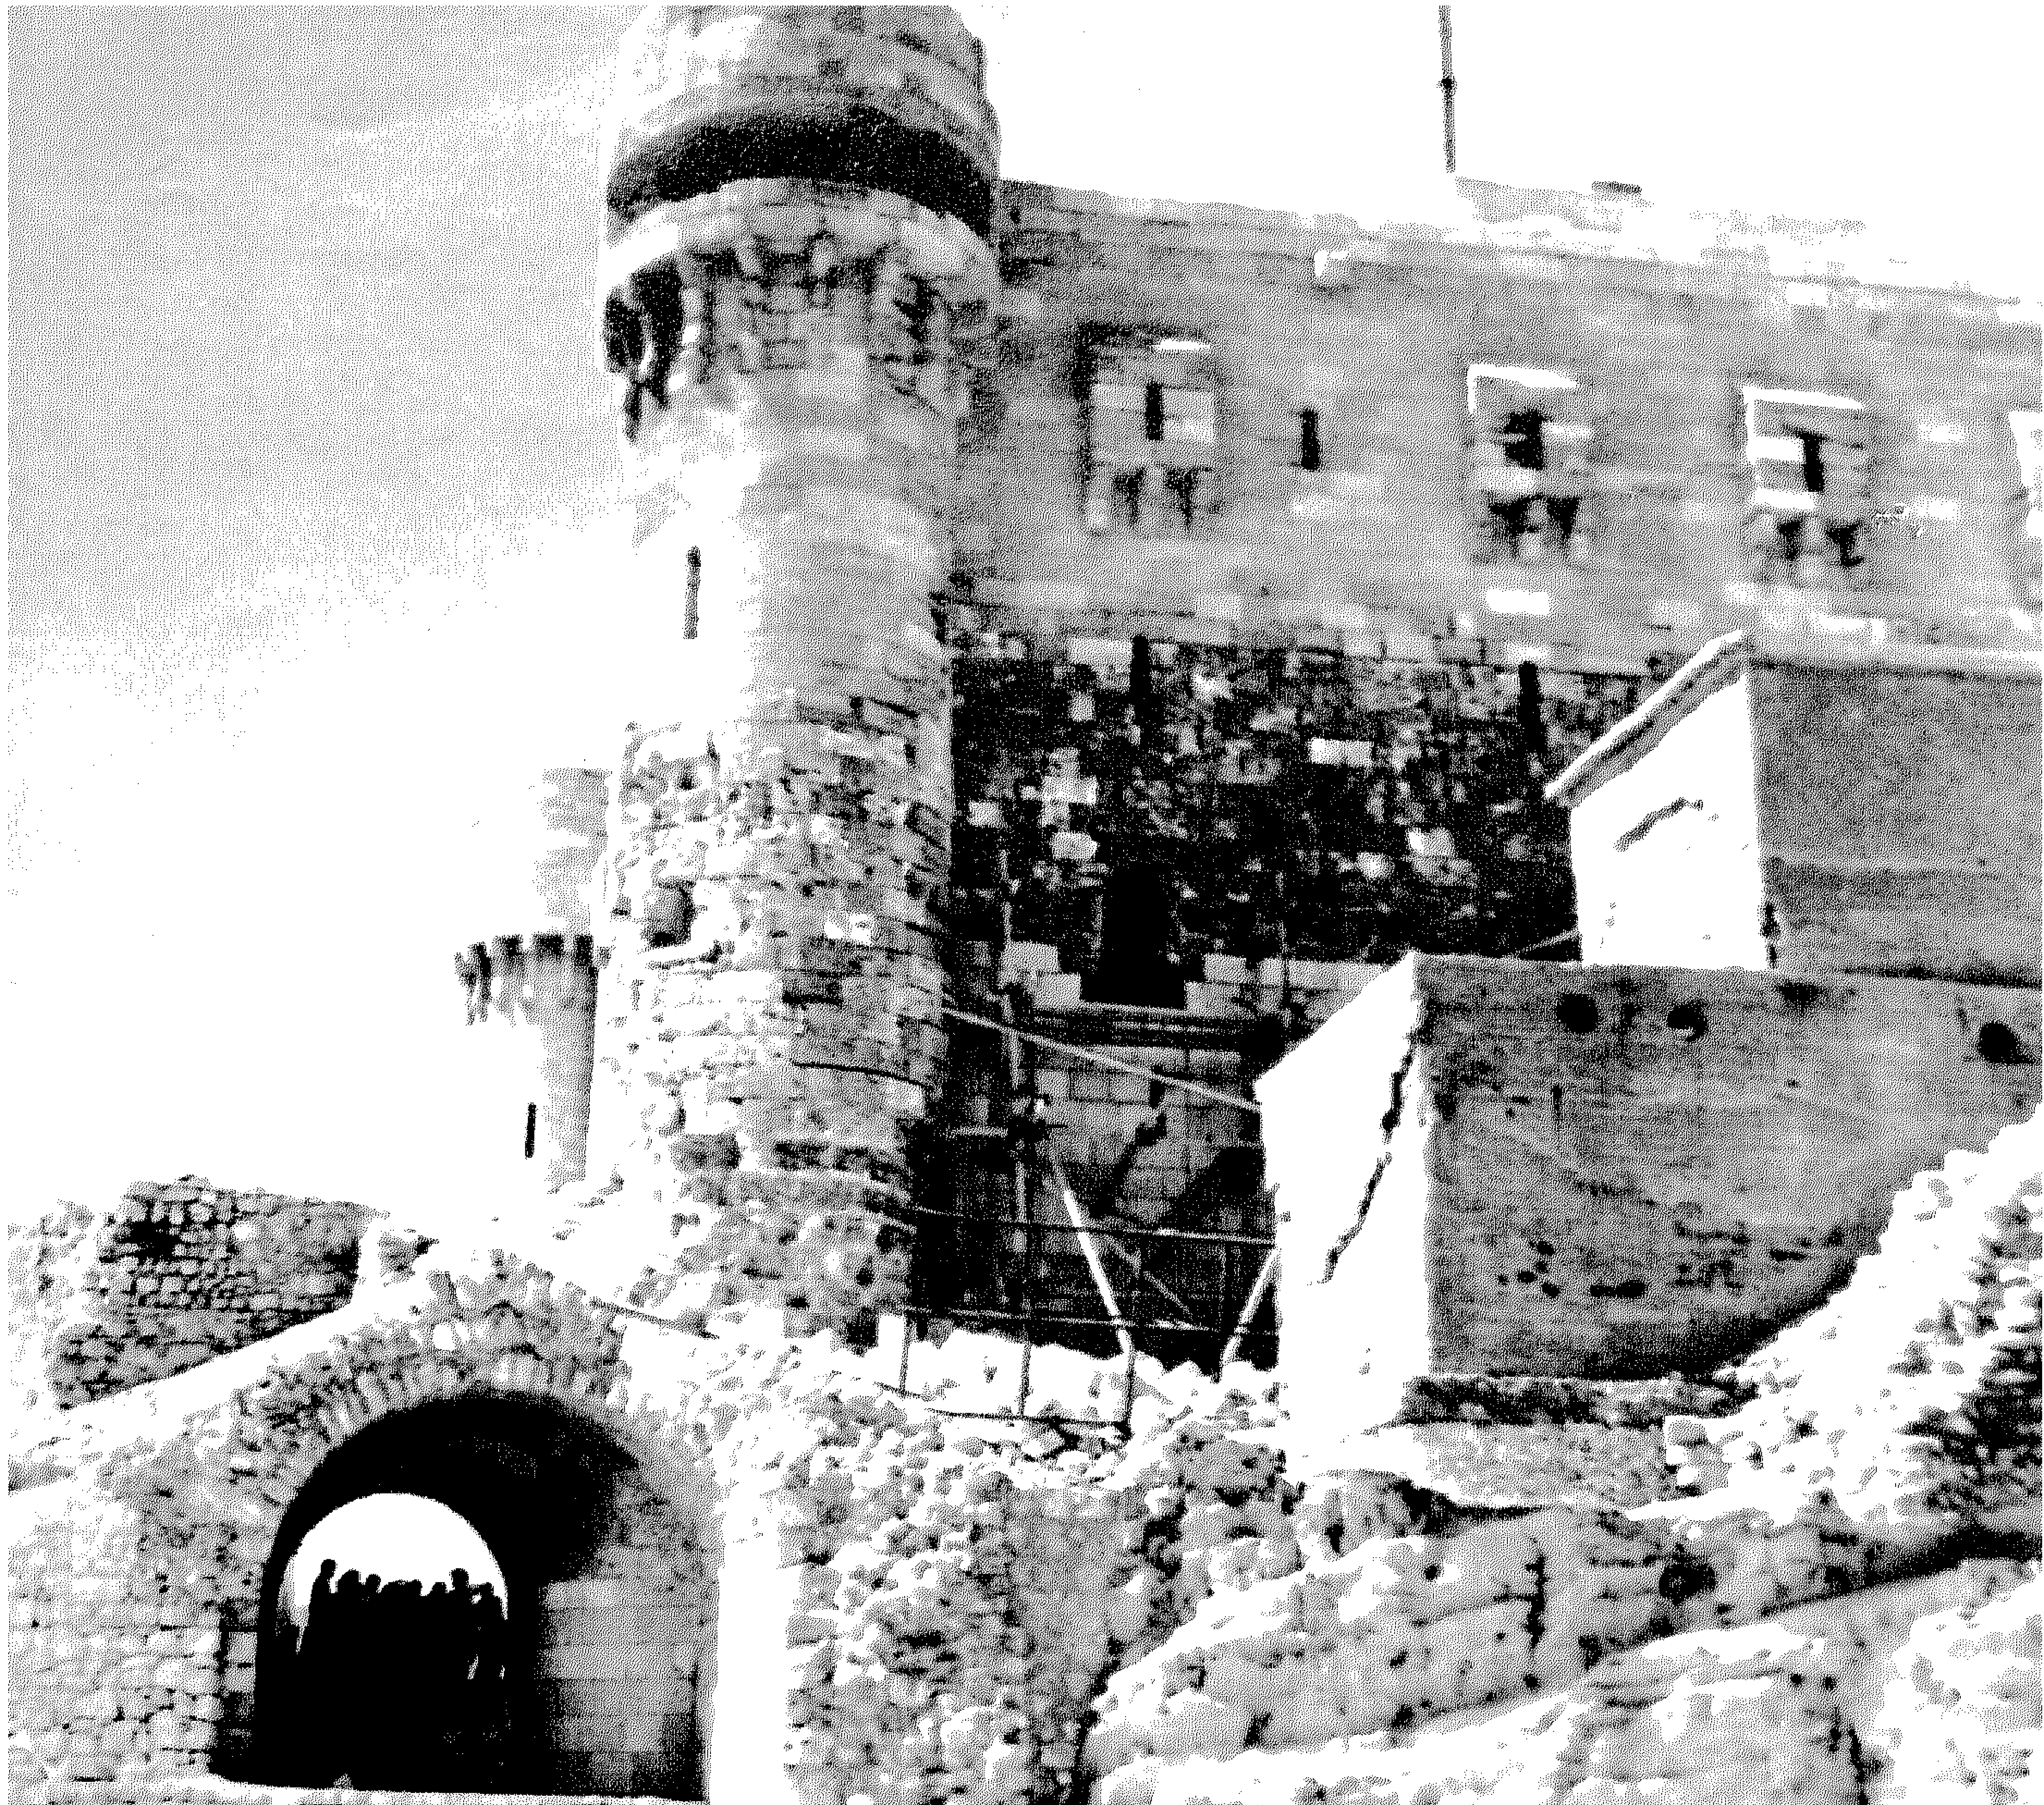
تفاصيل واجهة البرج الرئيسى الجنوبية

**A part of the southern facade of the
main tower**

**Une partie de la façade sud de la tour
principale**

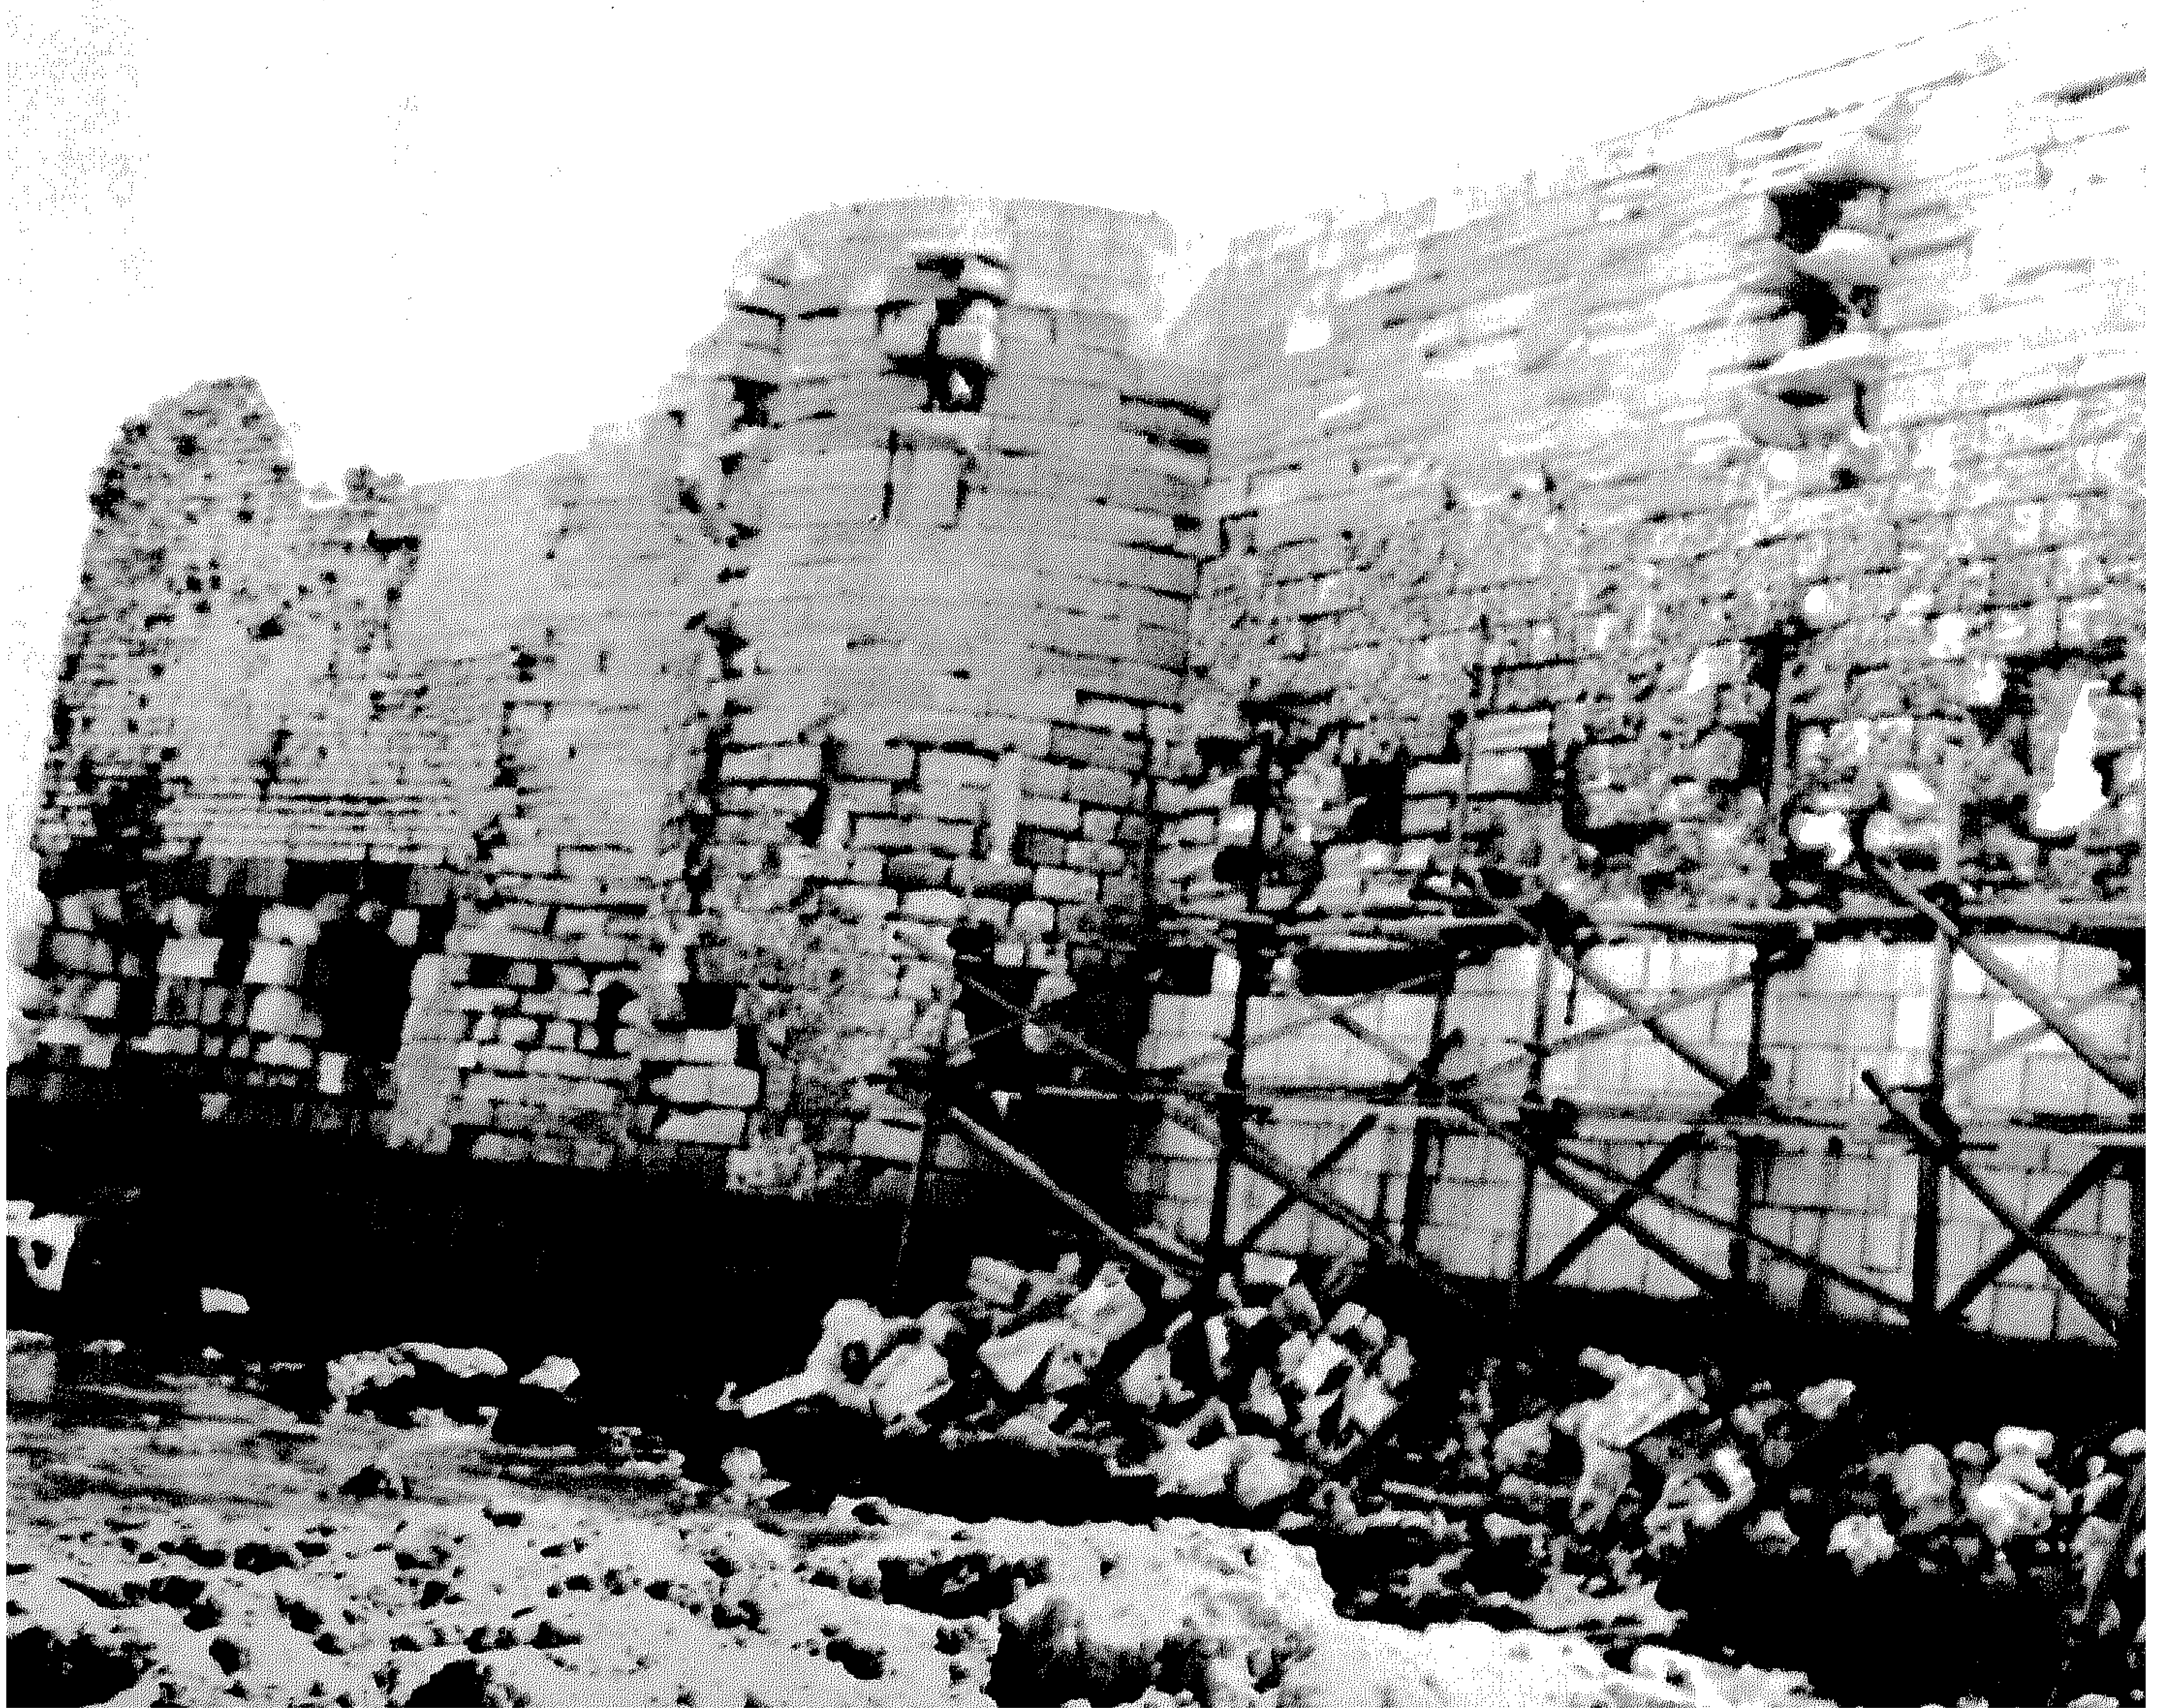
أحد أبراج البرج الرئيسي

One of the towers of the main tower

Un des tours de la tour principale

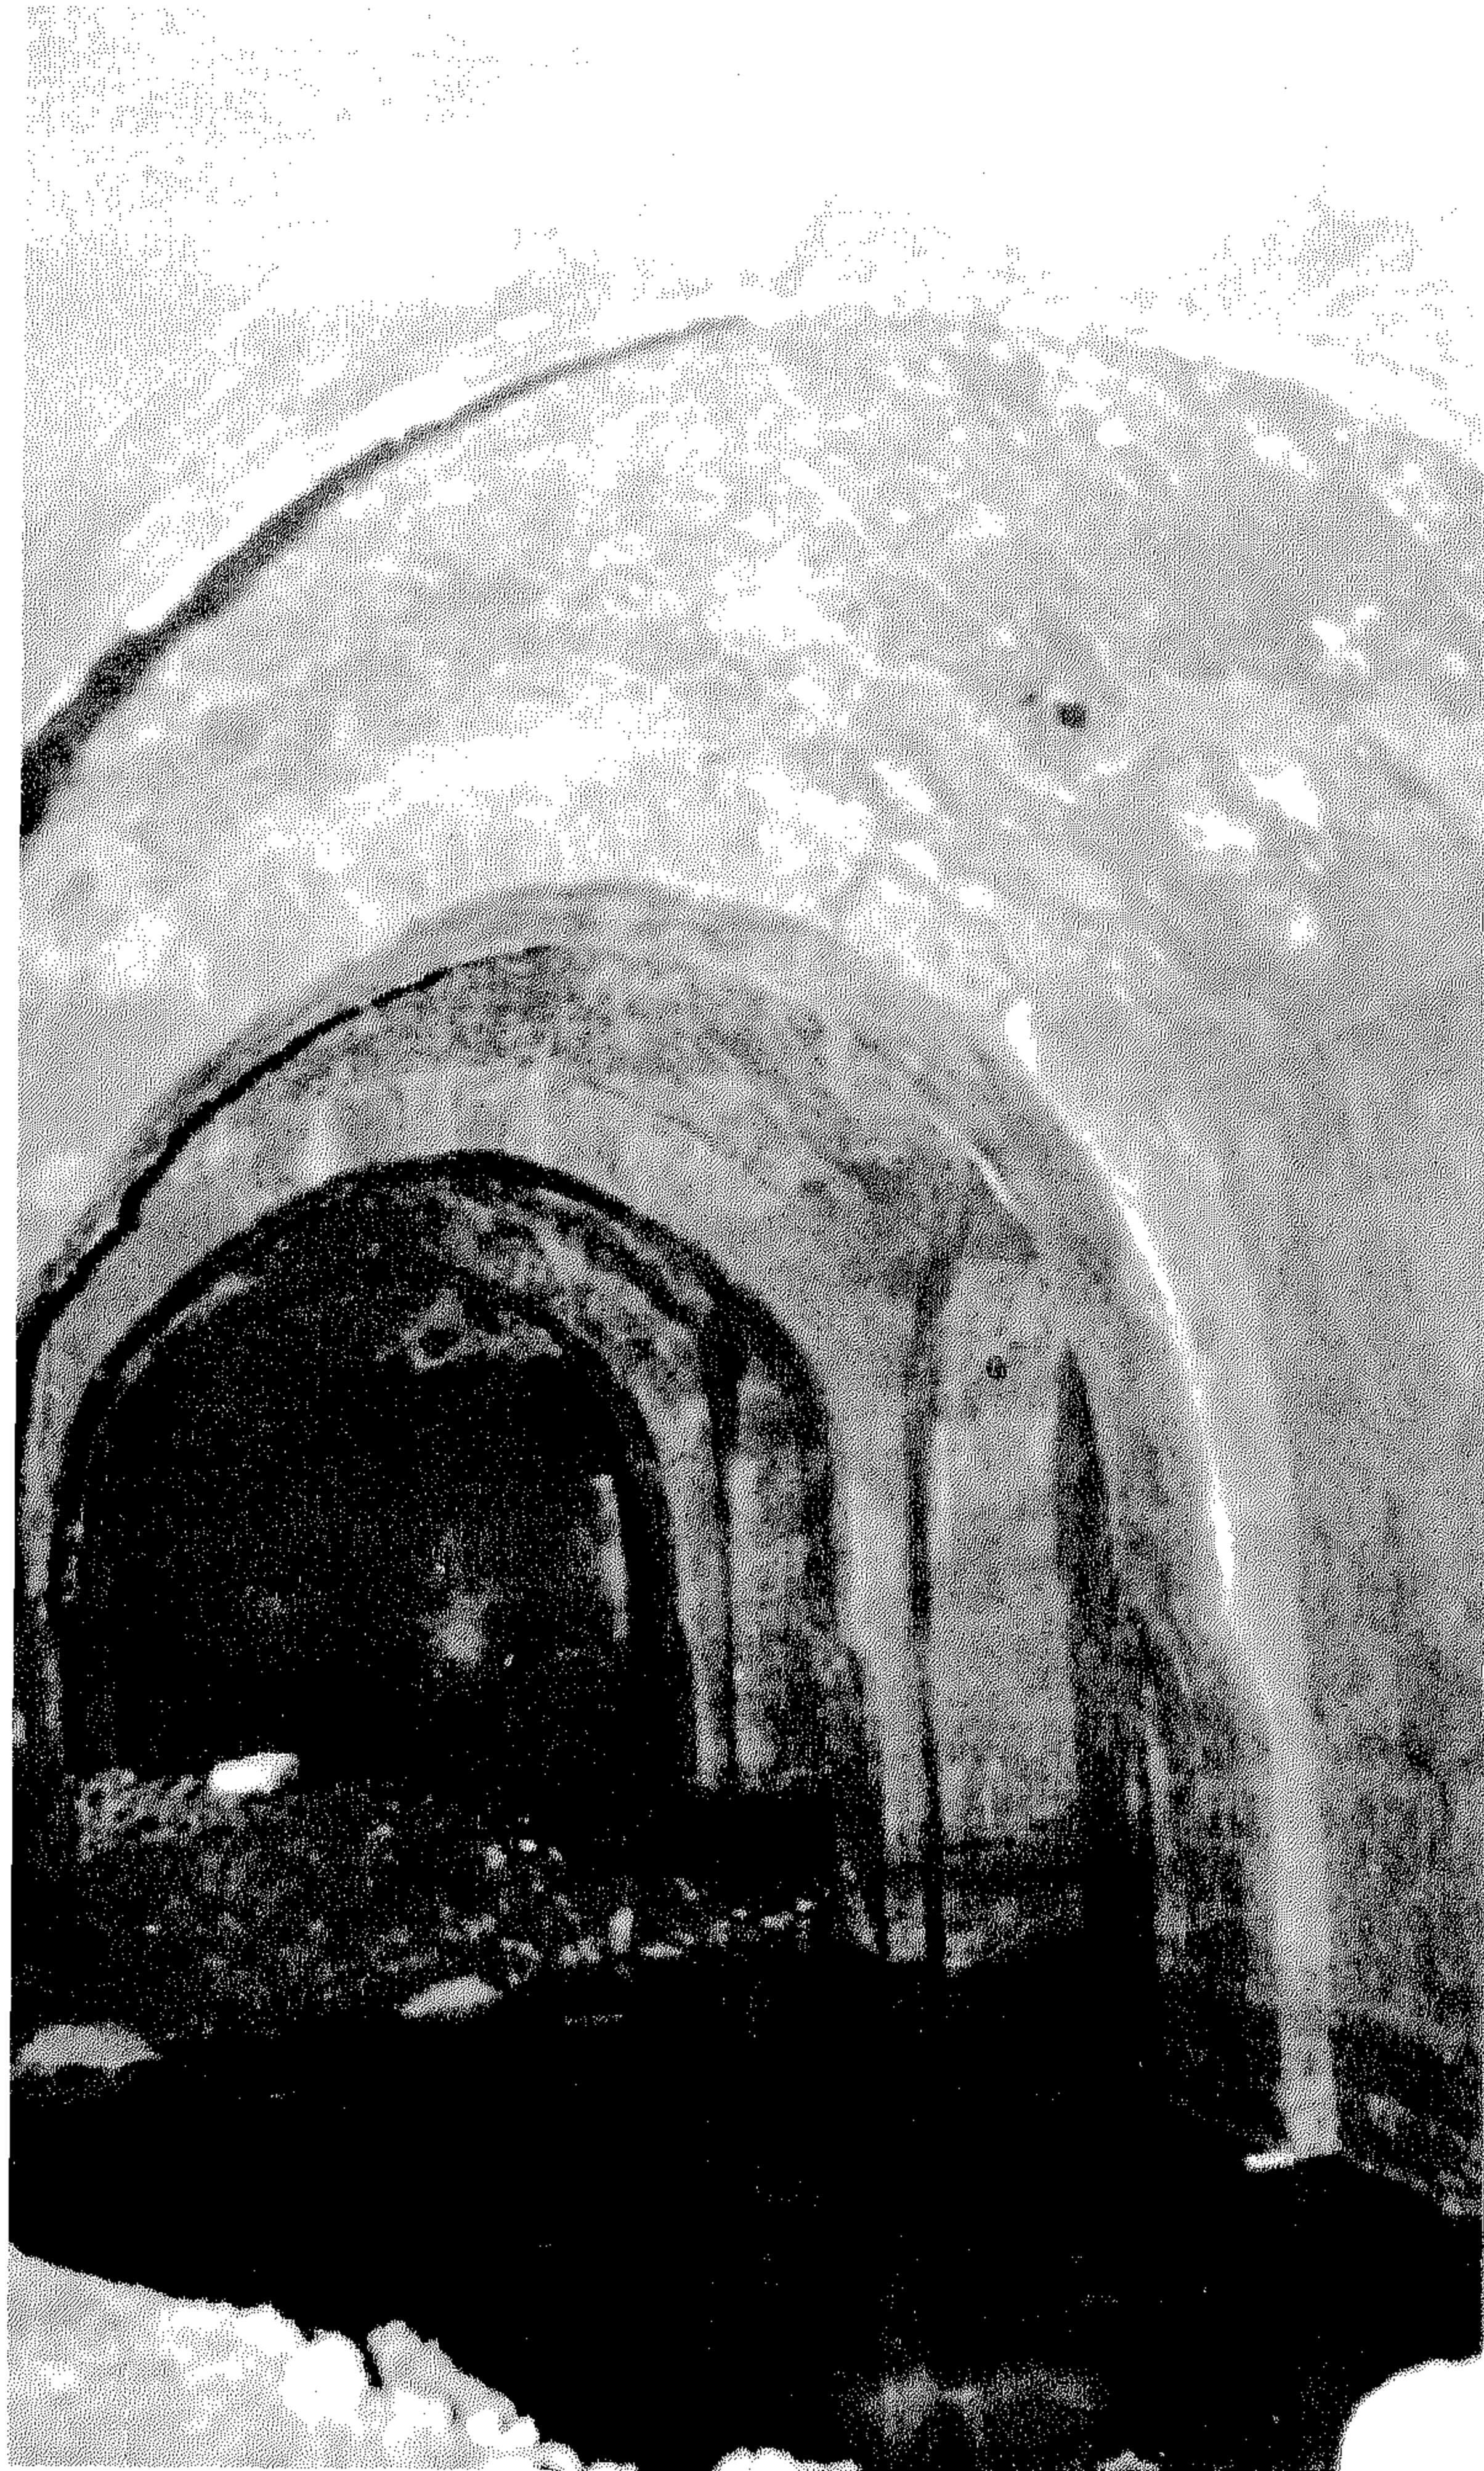
داخل صهريج القلعة

The interior of the cistern of the Citadel

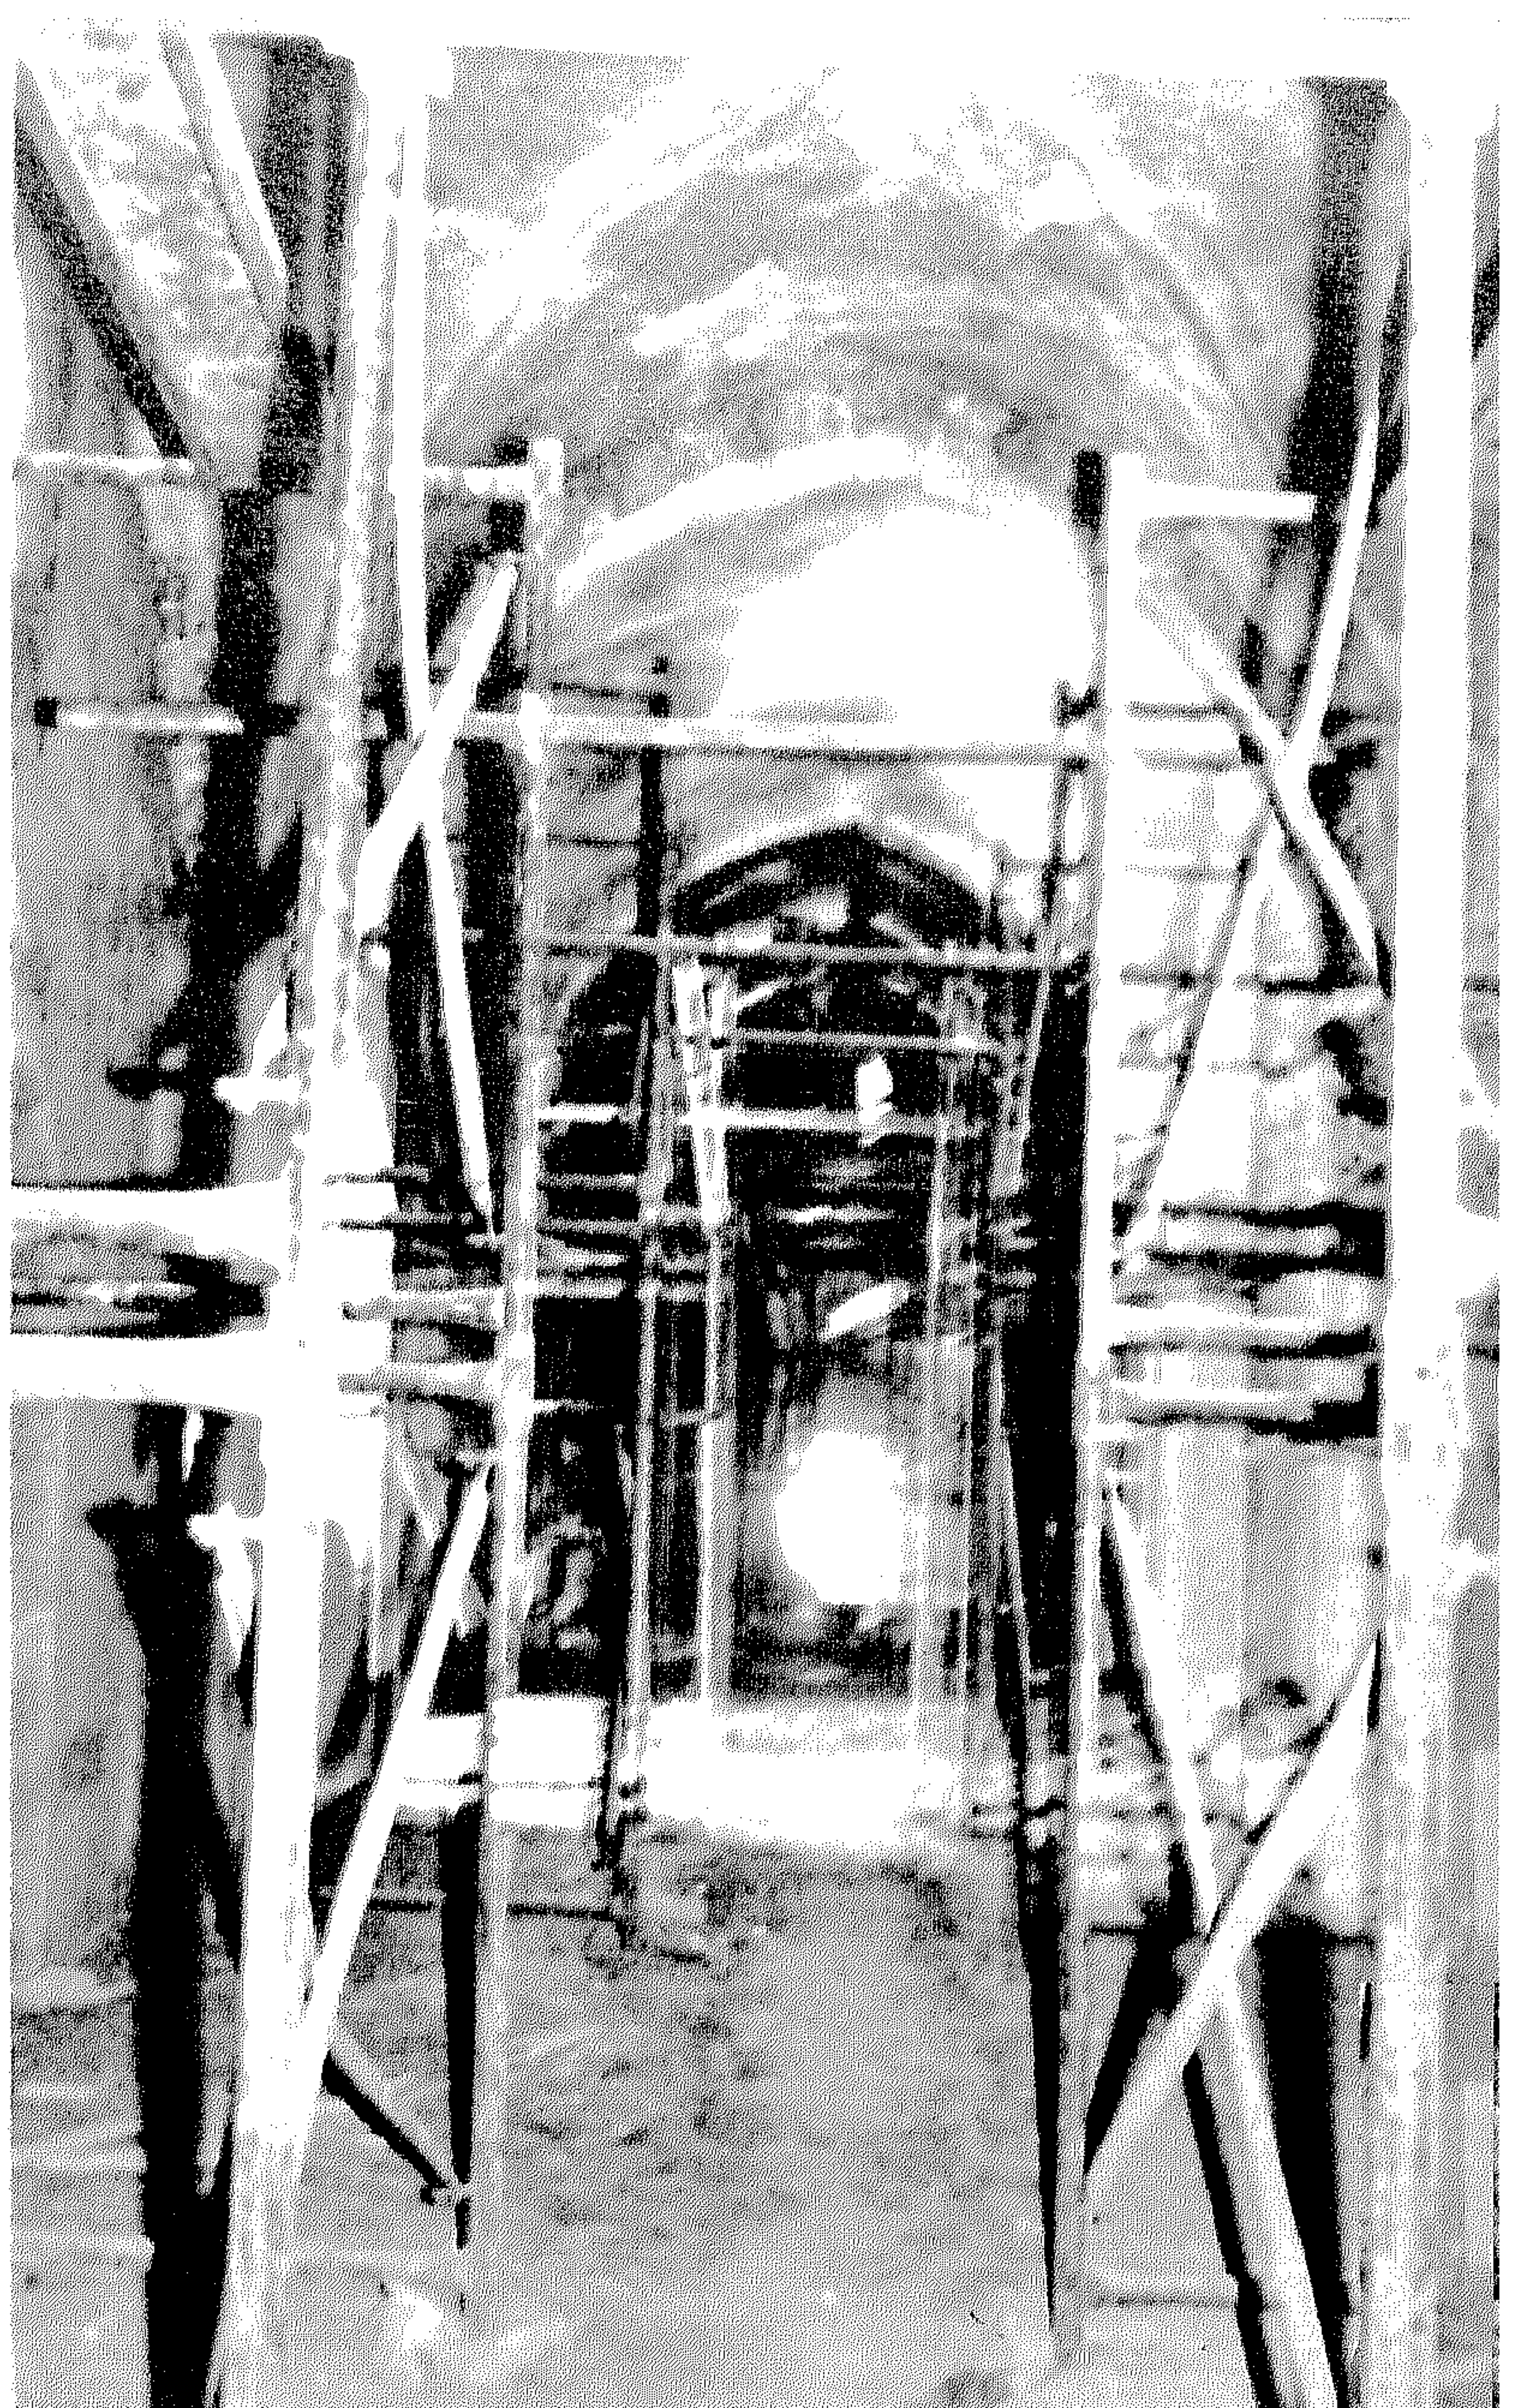
أحد أجنحة البرج الرئيسي من الداخل

**One of the wings of the main tower
(from the interior)**

**Une des ailes de la tour principale (de
l'intérieur)**
